天然气门站一起Q235B输气管线焊接事故分析

摘 要: 本文介绍了天然气门站一起Q235B输气管线延迟裂纹事故。分析了裂纹漏检和产生原因, 强调慎用高强度级别、纤维素型下向焊进口焊条和焊完24小时后探伤检查的必要性。本文还指出: 这次事故是在试验压力略高于设计压力1.5倍时发生的, 当试验压力较小时, 可能不会出现类似事故, 但并不等于不存在延迟裂纹这一隐患, 它有可能在使用中扩展, 导致泄漏, 希望已经投用的类似管线加强在役检验。

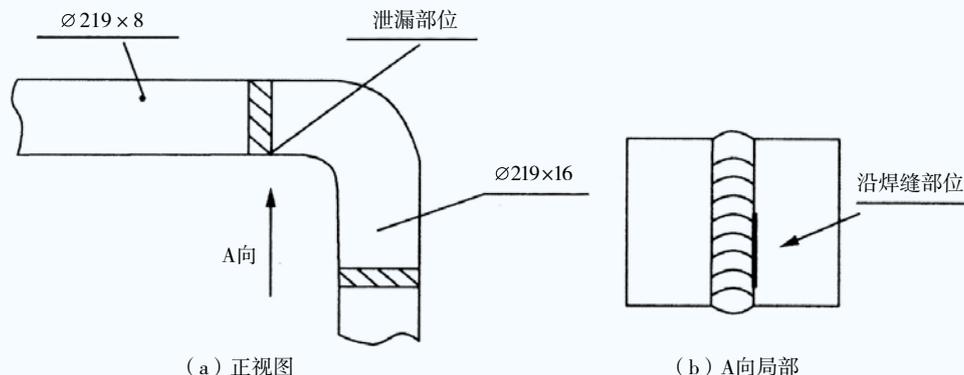
泄漏焊缝是材质为Q235B的 $\Phi 219 \times 8$ 管子与20号钢 $\Phi 219 \times 16$ 弯头对接焊缝。泄漏处是沿焊缝弯头侧边缘(熔合线)上的开裂。具体位置和形状如图1所示。

图1 泄漏的位置和形状

根据裂纹分布和走向特点，我们认为这种裂纹是焊接延迟裂纹（冷裂纹）。正是这种裂纹在较高的试验压力下向长、向深发展，扩展为穿透性开裂，导致了这次泄漏事故。

对低碳钢管线，不可以为“好焊”、图工效快或迷信进口焊条，而盲目采用强度级别高的E6010、E7010纤维素型下向焊焊条。

对低碳钢管线，有下列情况之一者，应选用E4315或E4316抗裂性较好的低氢型焊条：

对于上述3种情况即使选用了低氢型焊条仍需按施工及验收规范要求，预热、缓冷和后热去氢。如选用纤维素型下向焊焊条，应进行认真的焊接工艺评定试验，确定预热、后热等评定认可的措施后，在施工中严格贯彻执行。

特别是对采用纤维素型下向焊焊条者，应坚持焊完至少24h后进行探伤。除采用常规X射线探伤方法外，应增加对裂纹敏感的超声波和磁粉等探伤方法。
