### 3 房建燃气工程劣质镀锌管件的使用

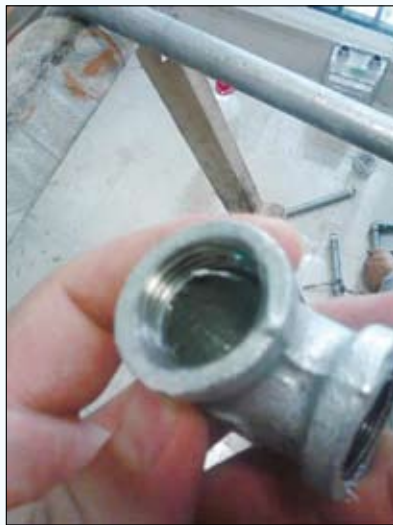
2014年中期,通过日常的监督工作和学习,我们发现在深圳某新建居民小区燃气工地工人正在对已安装完毕的户内燃气管道进行拆除后重新安装工作,经过现场询问我们得知,原来是燃气工程劳务分包施工单位在镀锌管件材料上选用了非燃气标准管件,导致分户燃气管道压力试验大部分不合格,漏点非常多,泄漏率达80%以上,因此不得不进行二次返工。通过现场对比,我们发现燃气用镀锌管件标准材料与非燃气标准材料质量差距较大,燃气用标准镀锌弯头的丝扣数在5个标准丝扣以上,而工地现场用的镀锌弯头只有3个丝扣左右,见图1。

在对原燃气管道拆除,重新选用燃气标准镀锌管件返工后,分户燃气管道压力试验合格户数大幅提高,合格率达到98%以上。后来我们经过调查,得知此工程是从总包到分包再到施工班组的承包,经过层层剥皮,工程费用到末端的劳务施工队时已经非常低,劳务施工队为节省成本,就采购了非燃气标准的镀锌管件,结果导致分户燃气管道泄漏率较高,最后施工班组自己不得不更换材料二次返工。

图1 非标弯头只有3个丝扣

针对上述深圳市燃气工程施工质量问题出现的情况,我们建议今后燃气工程各责任主体单位特别是施工单位,应加强自身的质量管理体系建设,确保其切实发挥应有作用,减少甚至杜绝上述燃气工程焊接和原材料质量问题的出现。另外作为政府相关监管部门应进一步加大监管力度,督促各燃气工程责任主体单位的质量管理体系建立完善并有效运转。并加大对燃气工程原材料的抽检力度,努力确保今后深圳市的燃气工程质量不出现重大问题。
